COMMUNE DE
AVRIEUX

Plan de Prévention des Risques Naturels

1 - Note de présentation

Nature des risques pris en compte :
avalanches, phénomènes hydrauliques (hors Arc),
mouvements de terrain

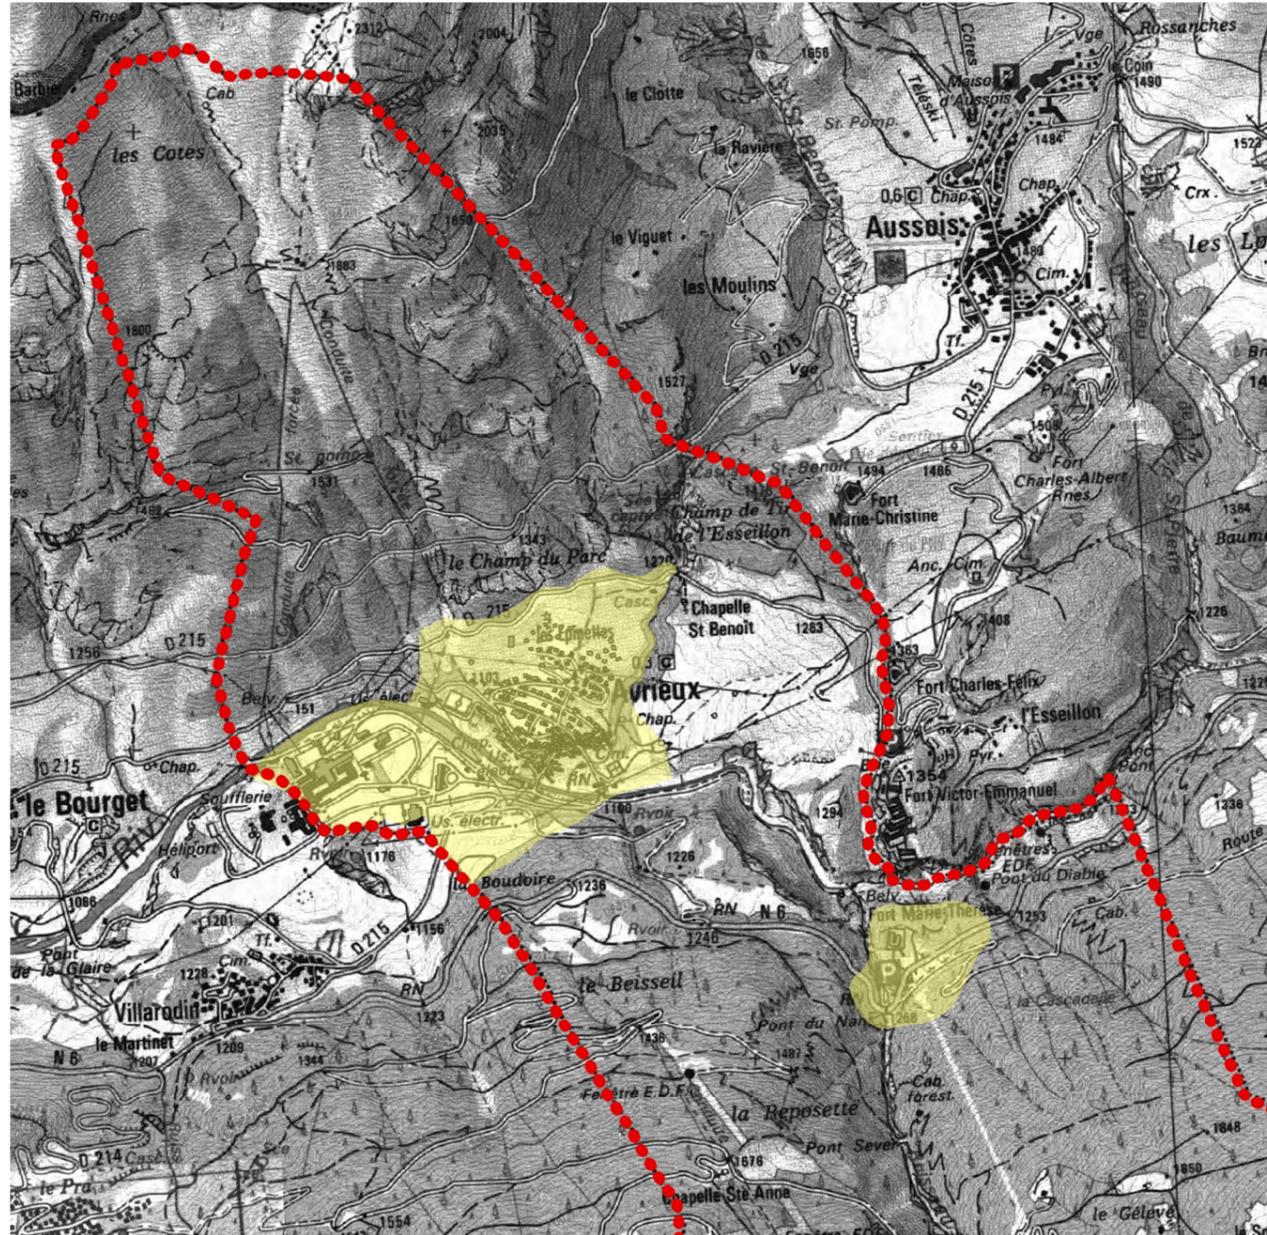
échelle : 1 / 25.000

Le périmètre réglementé du PPRN est représenté en jaune

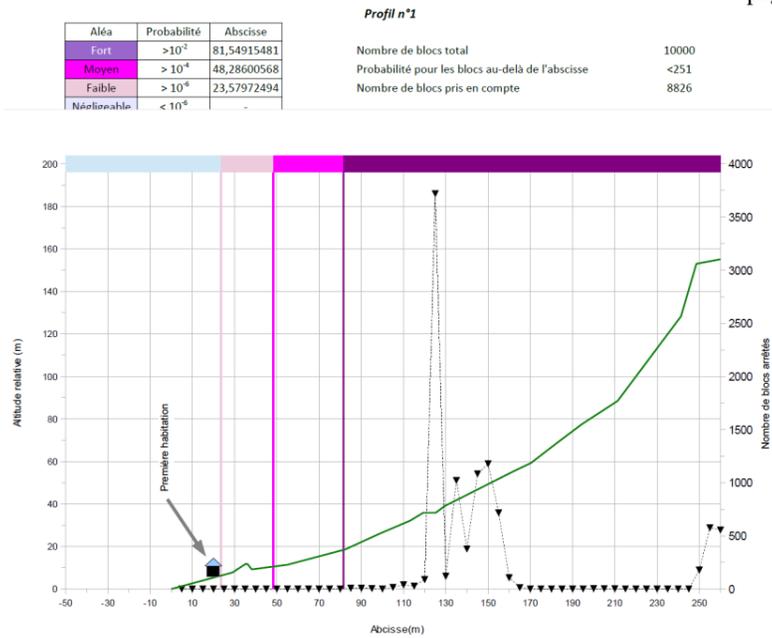
Pour P1, nous avons retenu des blocs mobilisables de 1 m³ (hypothèse défavorable au vue des observations de terrain). Avec cette hypothèse les blocs franchissent la RD215E, atteignent une hauteur de 2 m (rebond sur la route) et une énergie de 400 kJ. L'essentiel des blocs arrêtent leur course en amont de la route sur une longueur de 40 m. Quelques blocs atteignent la prairie au-dessus des maisons (45m en amont du merlon). La probabilité d'atteinte est forte jusqu'à 82 m au-dessus de l'habitation (au droit du merlon) avec des énergies pouvant atteindre plus de 300 kJ, moyenne jusqu'à 48 m et faible jusqu'à 24 m avec des énergies inférieures à 30 kJ. Au-dessous de cette valeur la probabilité d'atteinte devient négligeable.

Les calculs ont été réalisés avec le logiciel Rocfall (développement Rocscience, Canada). Trois profils ont fait l'objet de cette analyse (Cf localisation des profils sur la photographie précédente). Afin de disposer d'une probabilité la plus exhaustive possible, nous avons considéré le départ de 10000 blocs sur l'ensemble des parois rocheuses. La rugosité du sol a été prise en compte, et la topographie a été relevée par télémètre laser. La trajectographie a été complétée par un calcul statistique selon une loi normale sur la répartition des arrêts des 10000 blocs permettant de calculer la probabilité d'atteinte pour 10⁶ blocs (exposés dans les graphes suivants).

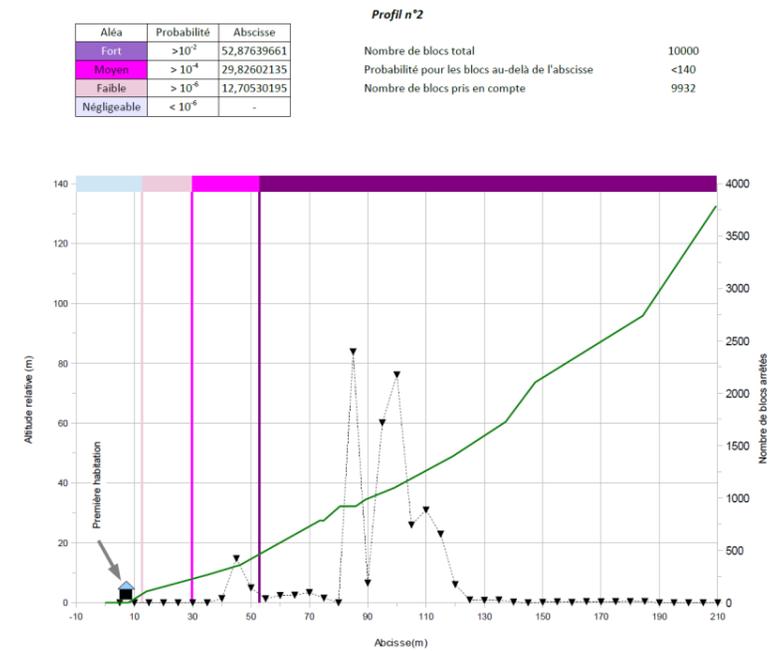
Pour P2, nous avons retenu des blocs mobilisables de 3 m³ sur la base de l'étude SAGE. Les blocs franchissent largement la route, avec des hauteurs de passage pouvant atteindre les 4m pour une énergie de 1000 kJ. L'essentiel des blocs arrêtent leur course en amont de la route sur une longueur de 40 m. Quelques blocs atteignent la prairie au-dessus des maisons (45 m en amont du terrassement de l'habitation). La probabilité d'atteinte est forte jusqu'à 52 m au-dessus de l'habitation (dans la combe) avec des énergies souvent supérieures à 300 kJ, moyenne jusqu'à 30 m et faible jusqu'à 12 m avec des énergies inférieures à 30 kJ. Au-dessous de cette valeur la probabilité d'atteinte devient négligeable.

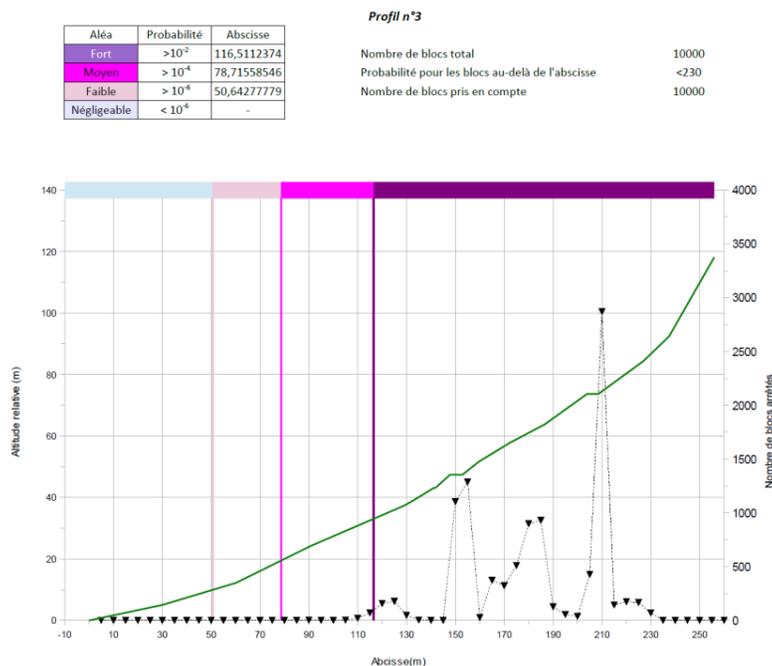
Pour P3, nous avons retenu des blocs mobilisables de 1,5 m³ sur la base de nos observations de terrain. Les blocs franchissent la route, avec des hauteurs de passage pouvant atteindre les 4,5 m pour une énergie de 600 kJ. L'essentiel des blocs arrêtent leur course entre la route et un chemin forestier dans la forêt. Quelques blocs atteignent la prairie au-dessous de la route et en amont du centre de vacance (65 m en aval de la route). La probabilité d'atteinte est forte jusqu'à 31 m au-dessous de la route avec des énergies supérieures à 300 kJ, moyenne jusqu'à 69,5 m et faible jusqu'à 97 m avec des énergies inférieures à 30 kJ. Au-dessous de cette valeur la probabilité d'atteinte devient négligeable.

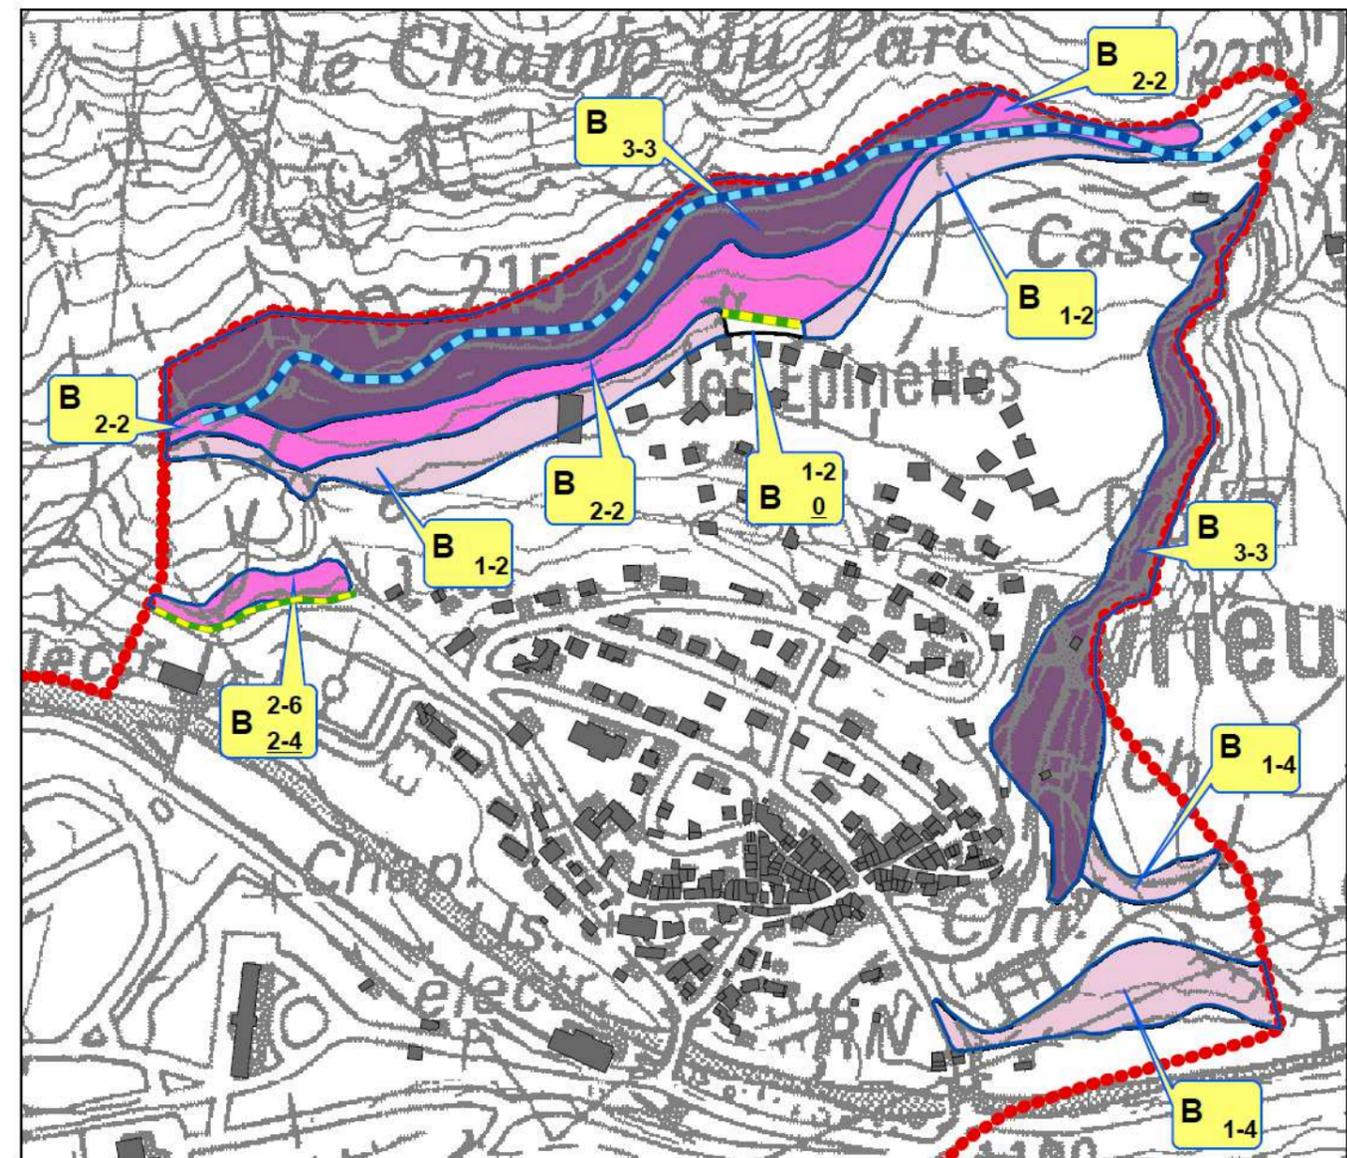
Cartographie des phénomènes naturels de chutes de blocs

- aléa fort
- aléa moyen
- aléa faible
- aléa négligeable
- ouvrage de protection
- route
- périmètre réglementé du PPR

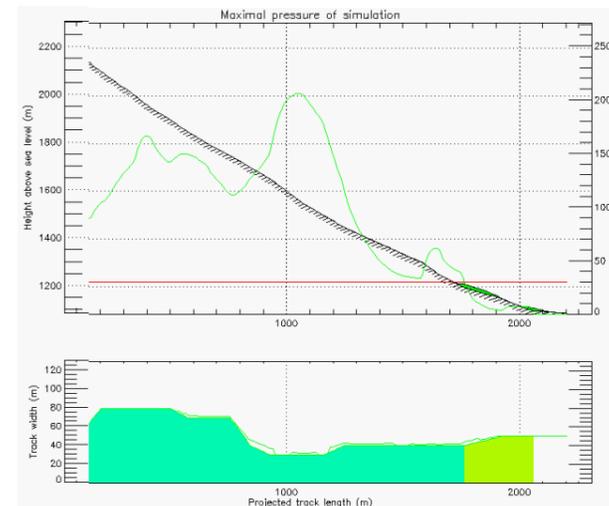
Le graphe ci-contre illustre la modélisation des pressions en neige dense (scénario retenu comme phénomène de référence puisqu'étant le plus pessimiste).

Compte tenu de ces constats, le phénomène de référence de l'avalanche de la Perdrix donne une intensité forte (dégâts à plusieurs reprises dans l'historique, avalanche atteignant l'Arc dans l'historique et par modélisation), La période de retour de celle-ci semble moyennement fréquente (l'historique donne 3 événements en 100 ans), de plus le franchissement des routes joue un rôle d'arrêt puisque l'avalanche n'est pas redescendue sous la route d'Aussois depuis 1978. La divagation possible en langue d'avalanche coulante vers le village étant fortement ralentie l'intensité s'en retrouve que moyenne.

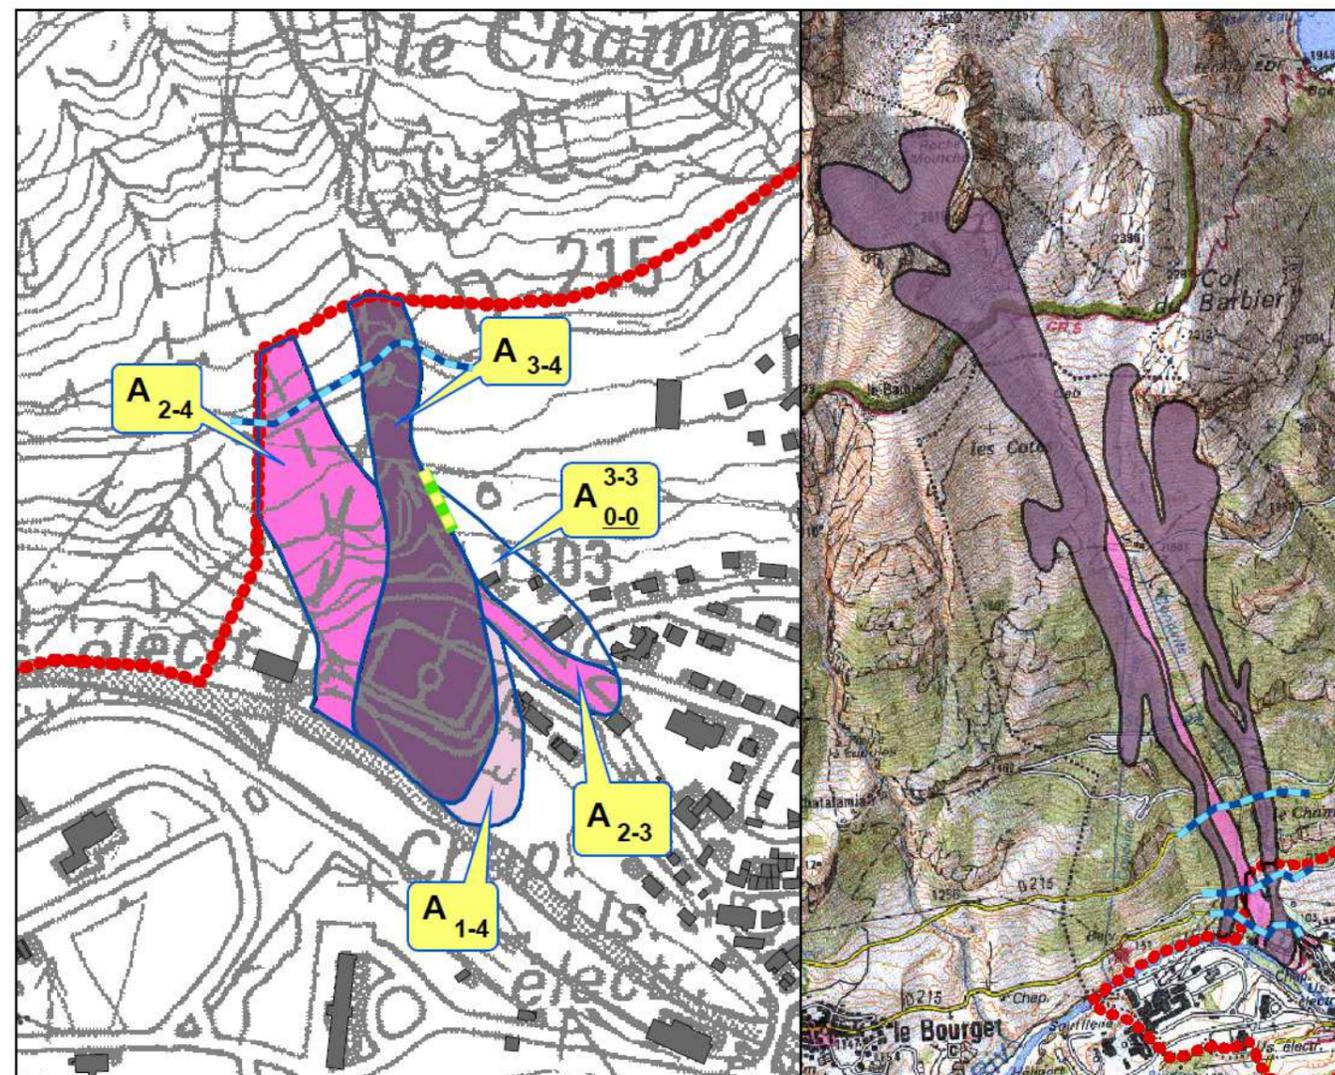
Cartographie des phénomènes naturels d'avalanches

- aléa fort
- aléa moyen
- aléa faible
- aléa négligeable
- ouvrage de protection
- route ayant un rôle de protection
- périmètre réglementé du PPR

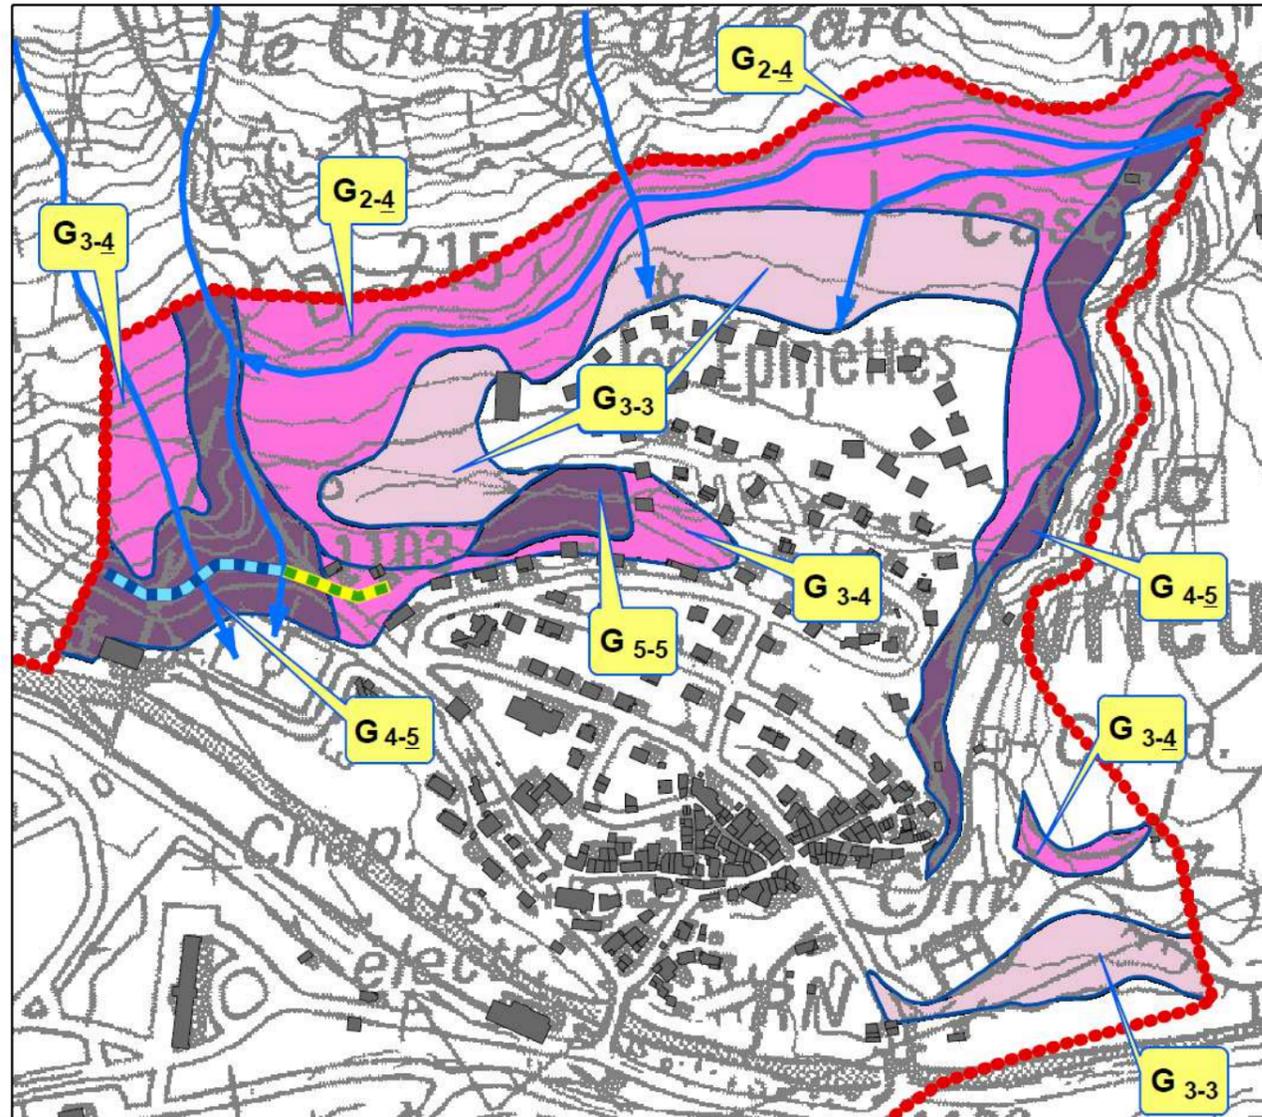
**Cartographie des phénomènes naturels
de glissement de terrain**

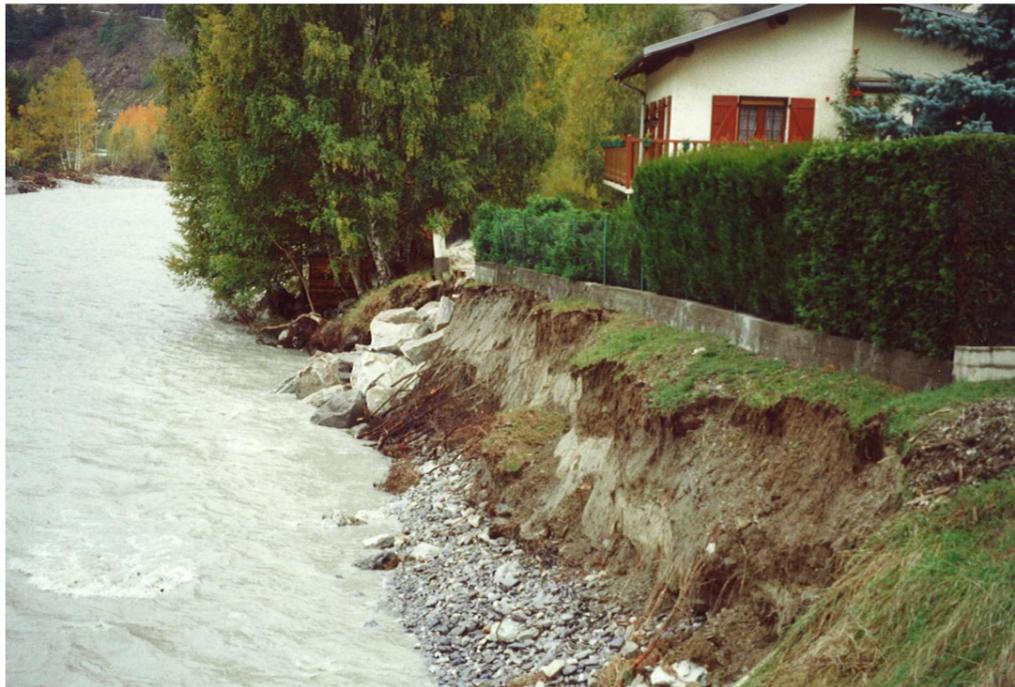
Chaque crue impacte plus ou moins la berge. Celle de 1993 a emporté environ 2 mètres de large de terrain à proximité directe d’une habitation (cf photographie ci-dessous)

Disposant de témoignages et d’illustration pour la crue de 1993, nous considérerons qu’il s’agit de l’événement de référence ce qui permet d’indiquer un risque fort entre le second pont et le stade de foot. La crue de 1957 reste la crue de référence. Toutefois nous ne disposons pas de témoignages, ni d’archives pour la considérer comme l’événement de référence.

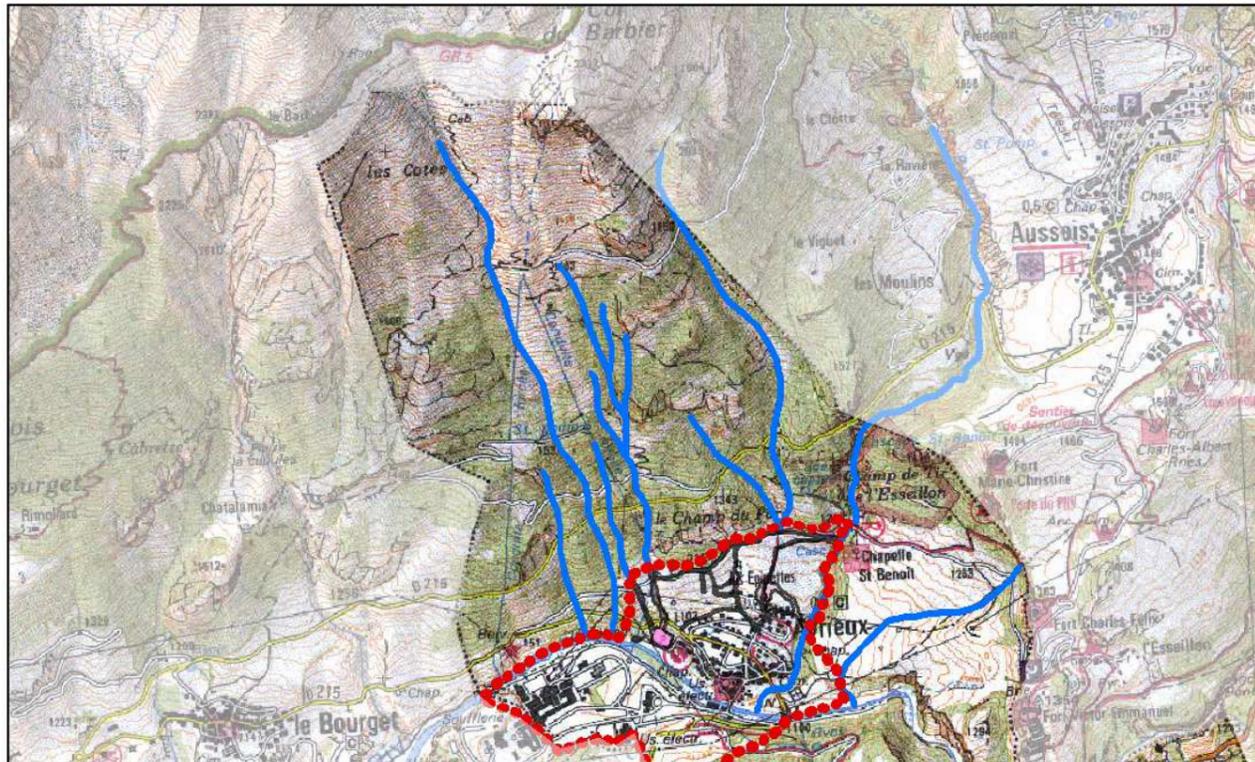
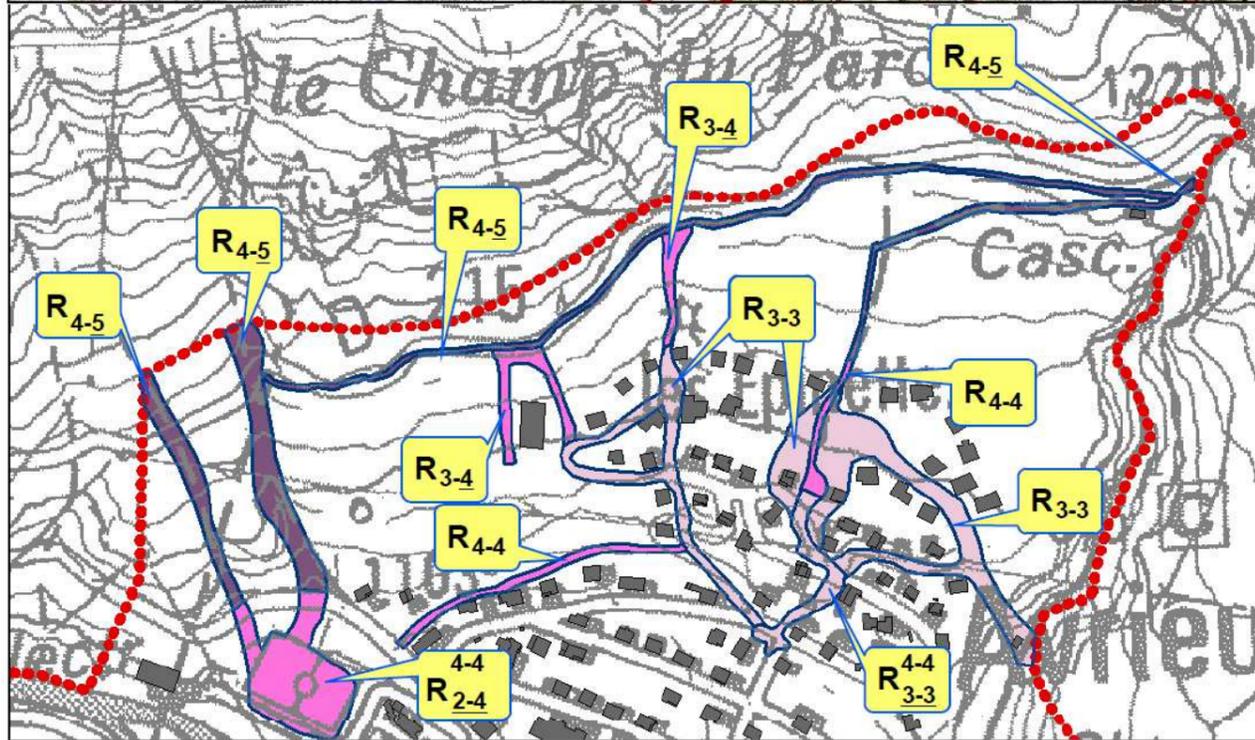
**Cartographie des phénomènes naturels
de ravinement et ruissellement**

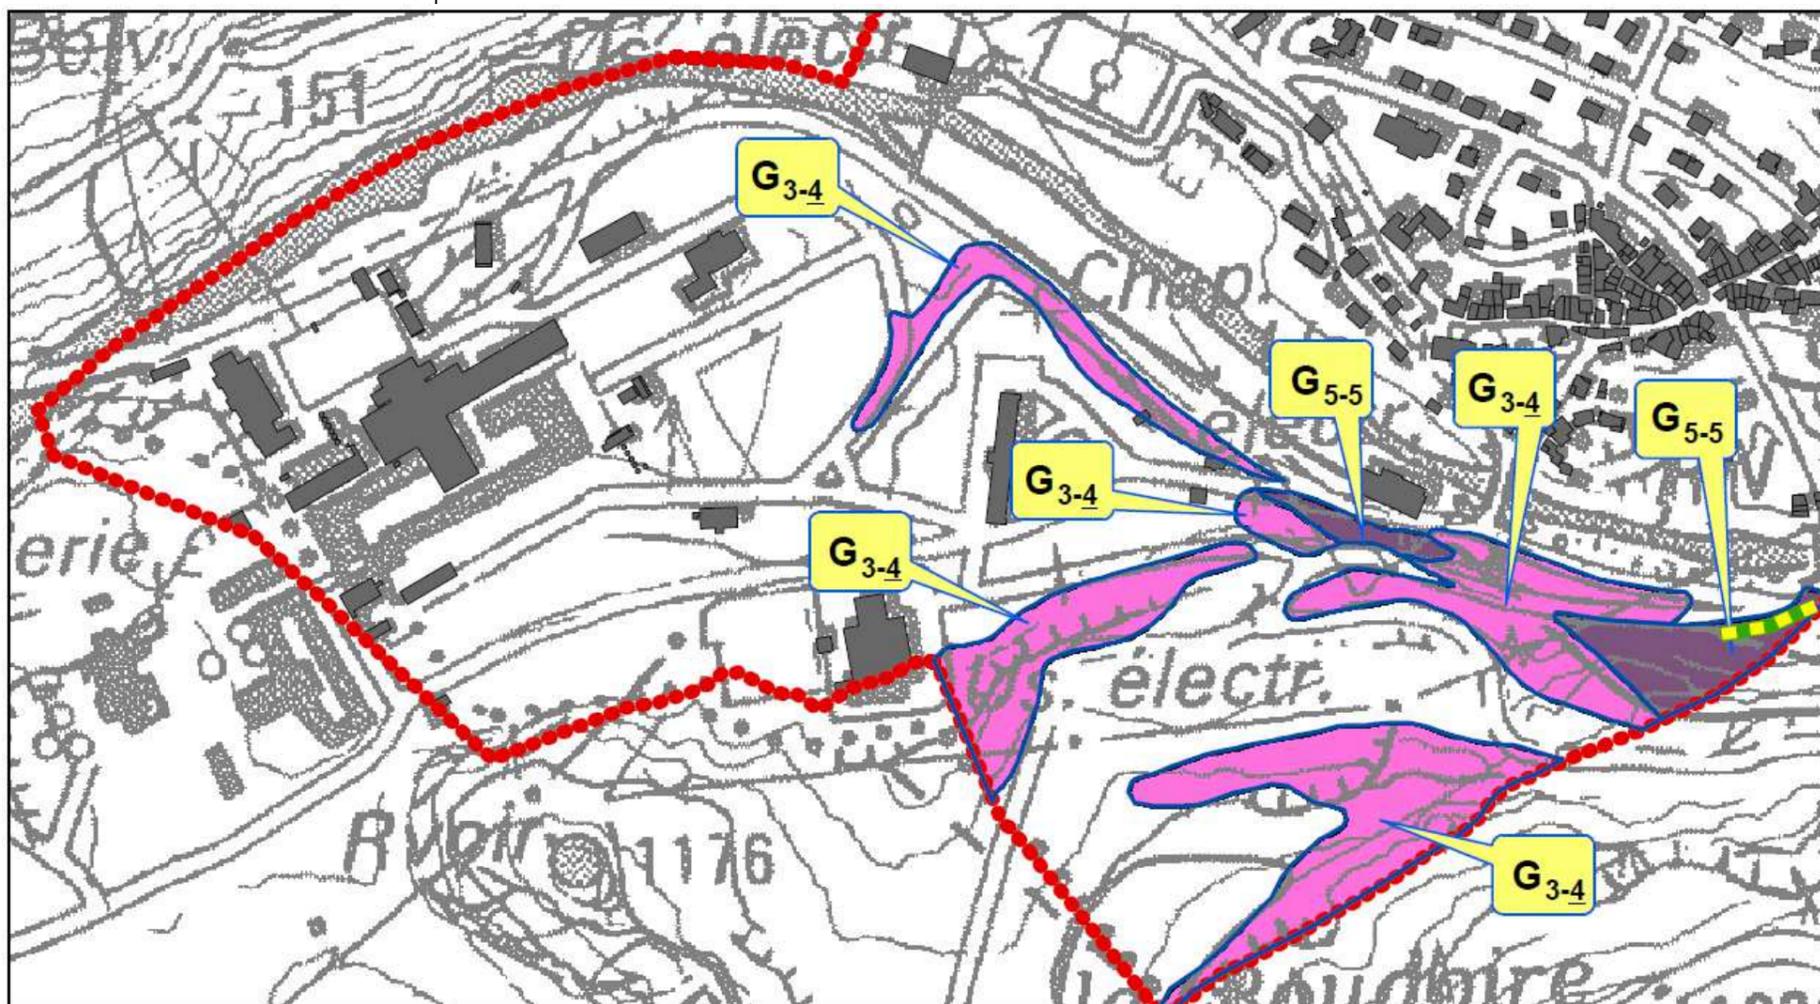
Cartographie des phénomènes naturels de glissement de terrain

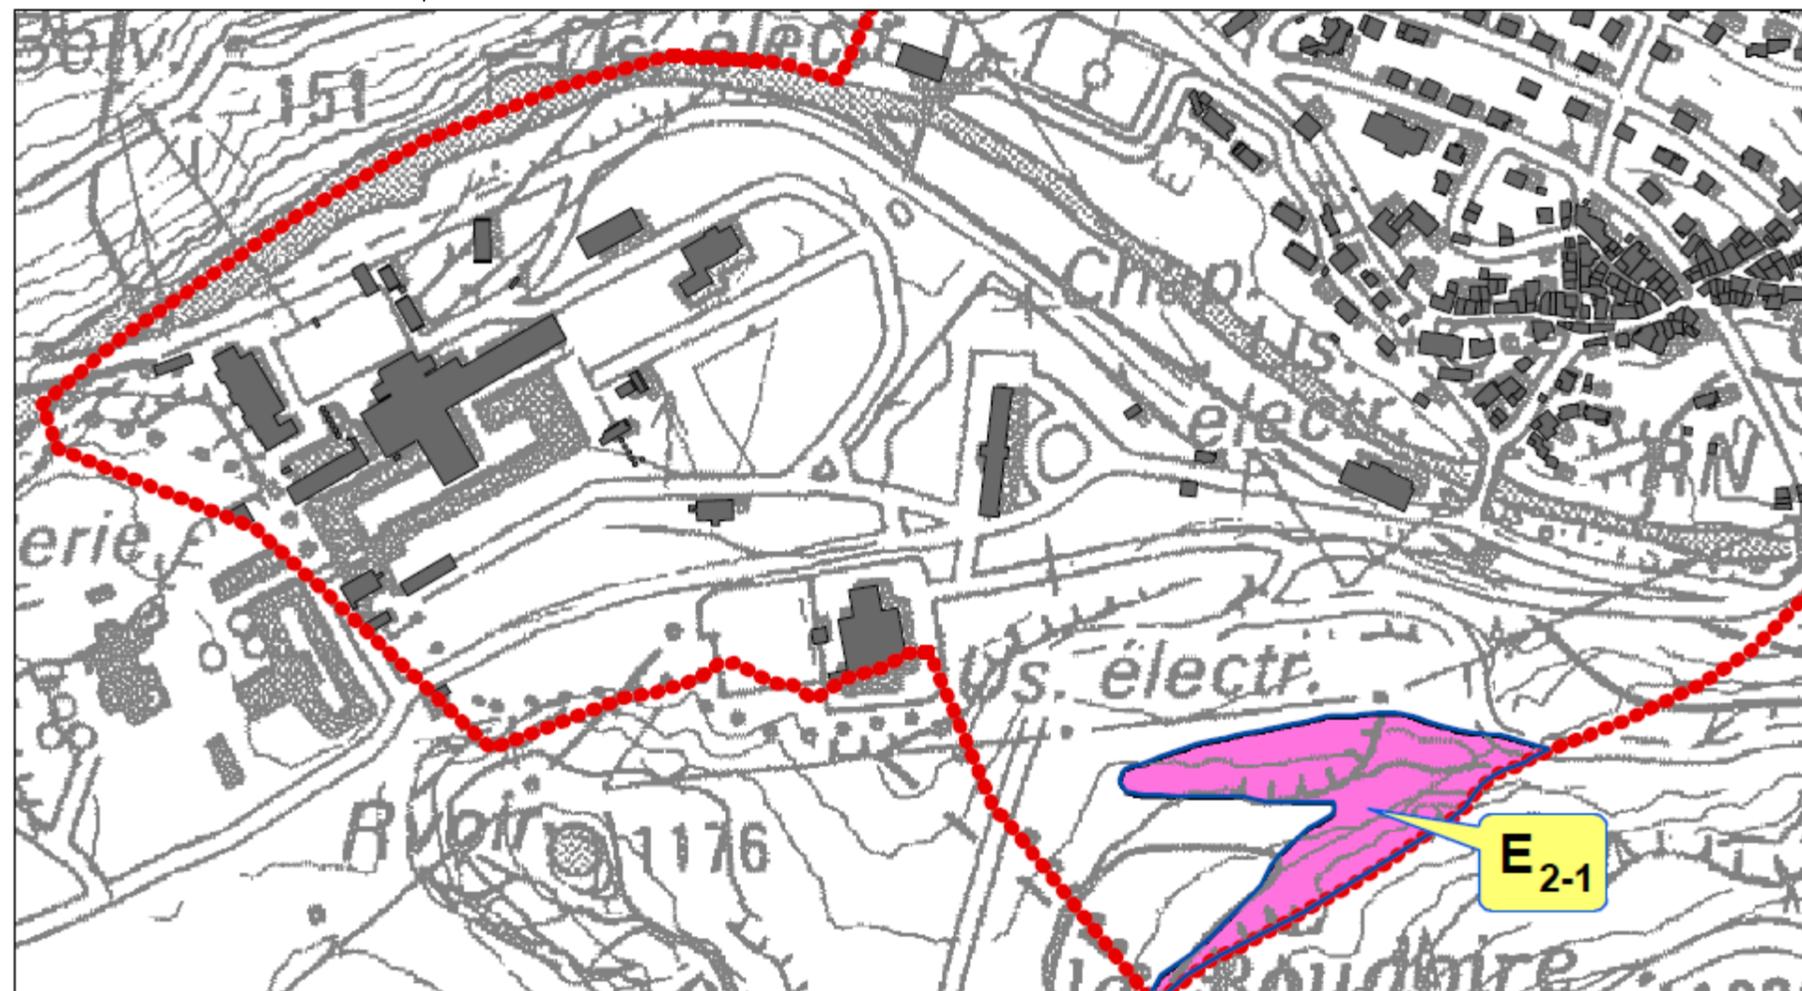
Cartographie des phénomènes naturels d'effondrement

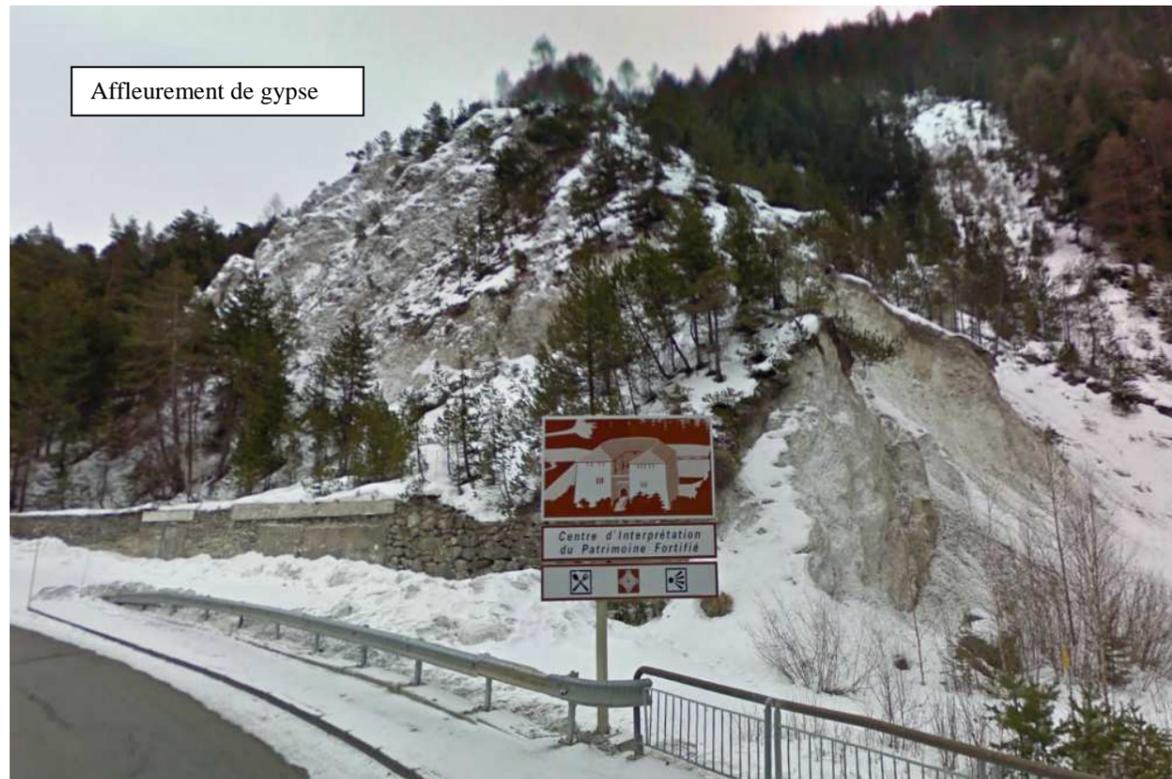
Affleurement de gypse

La combe et la gorge creusée par le ruisseau du Nant est constituée de roches sédimentaires appartenant la Zone Briançonnaises avec des formations assez hétérogènes (dolomie, calcaire, quartzite). En amont et en rive droite on retrouve une série de Gypse affleurant.

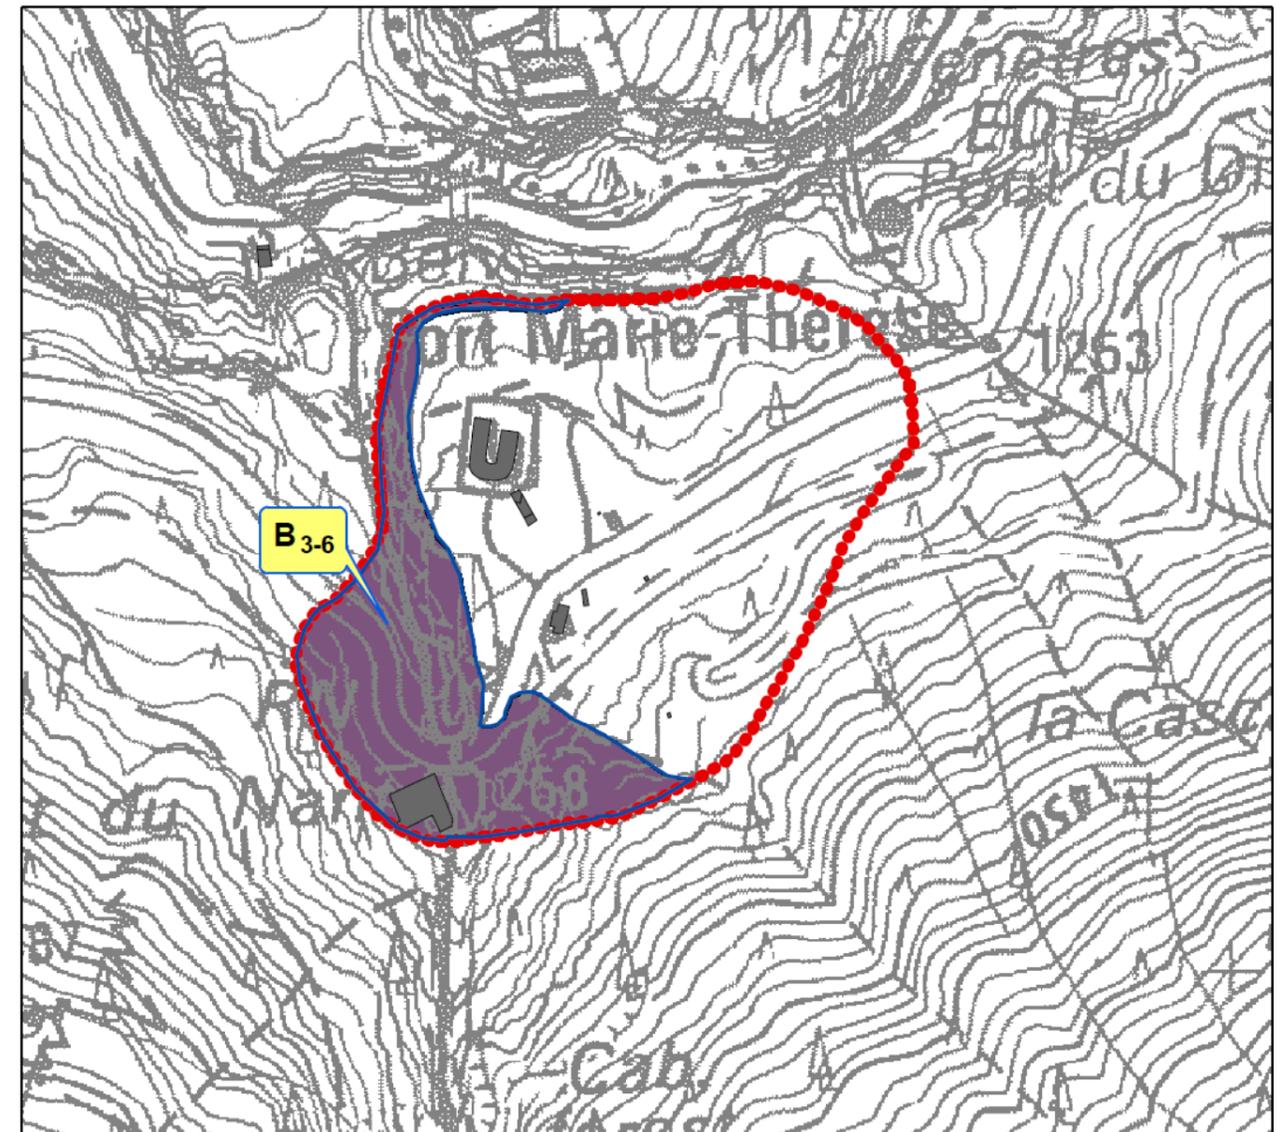
Cartographie des phénomènes naturels de chutes de blocs

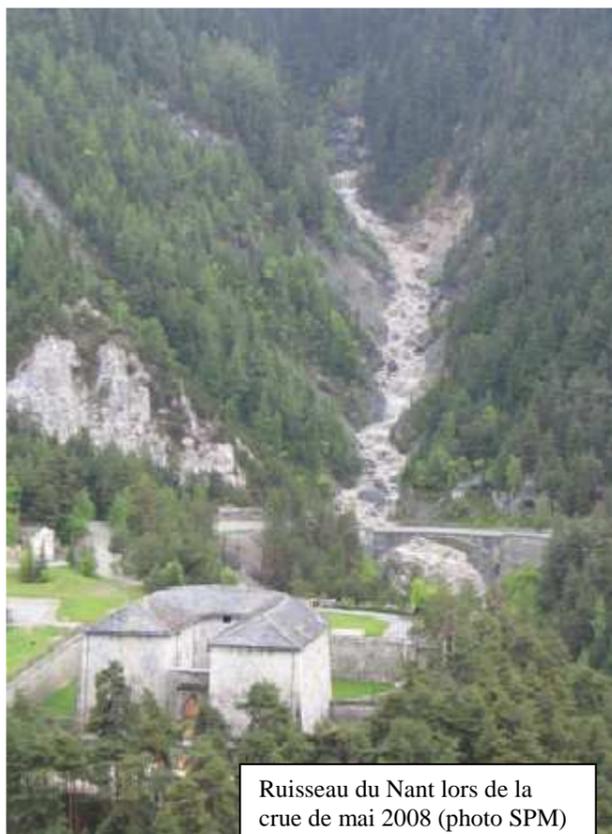
Ruisseau du Nant lors de la crue de mai 2008 (photo SPM)

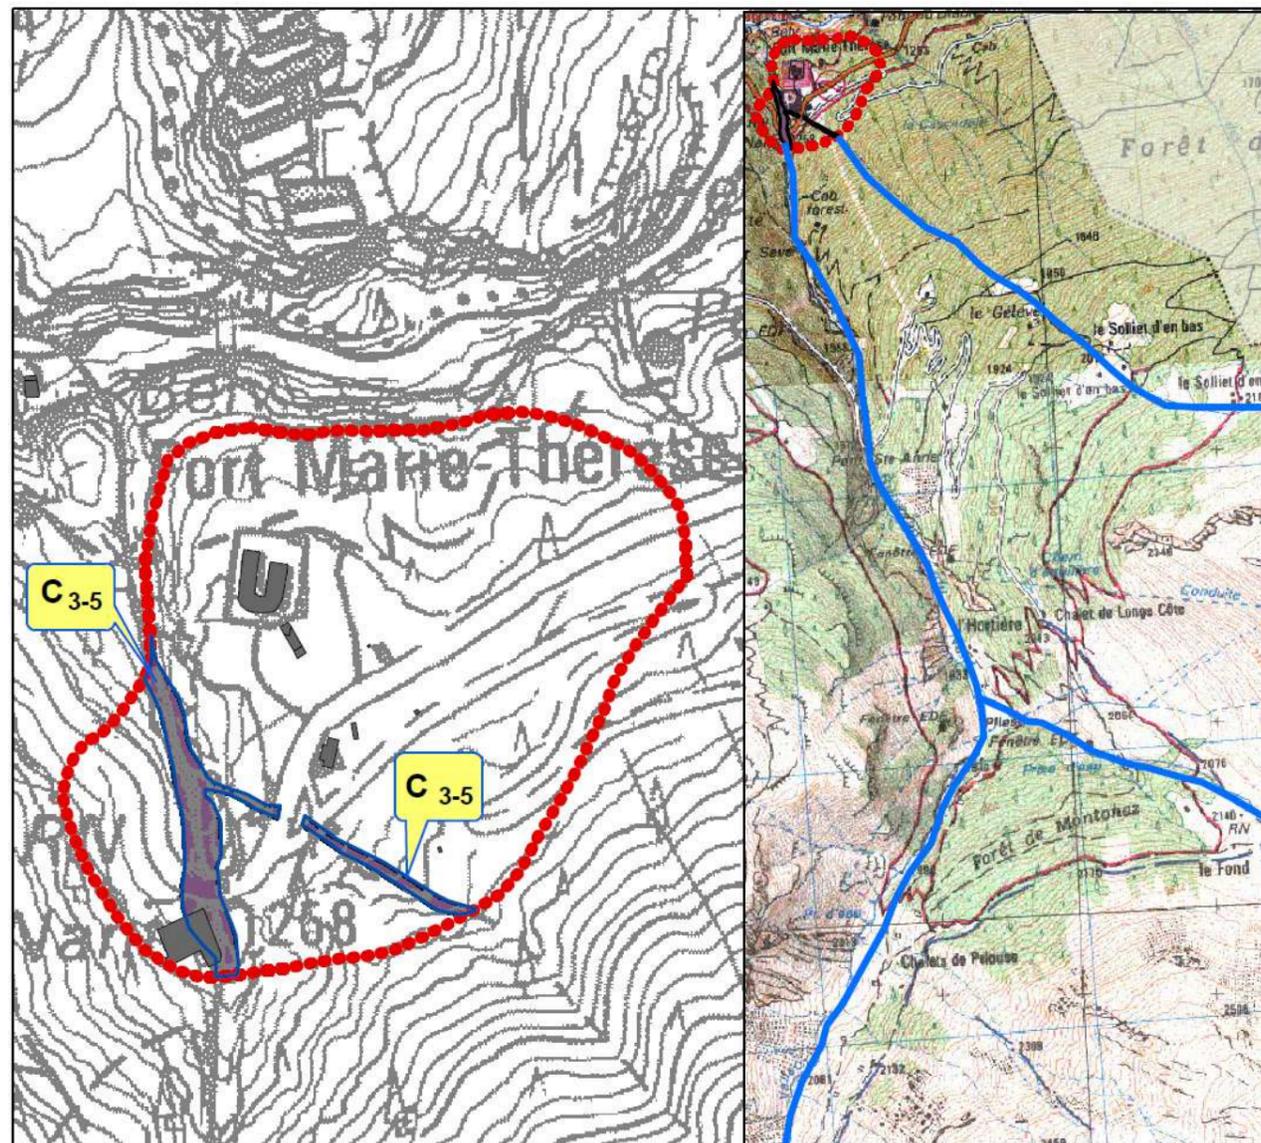
Cartographie des phénomènes naturels de crues torrentielles

aléa fort		périmètre réglementé du PPR	
	aléa moyen			
	aléa faible			
	aléa négligeable
