## Rapport de mission de repérage des matériaux et produits contenant de l'amiante dans les immeubles bâtis avant réalisation de travaux

Numéro de dossier : 25/IDA/0270

| Adresse : | Rue : <b>154 Rue de l'Eglise</b><br>Bât., escalier, niveau, appartement n°, lot n°: <b>Section OA parcelle 1118</b><br>Code postal, ville : <b>73500 AVRIEUX (France)</b> |
| Type de logement :<br>Fonction principale du bâtiment :<br>Date de construction : | <b>Bâtiment Mairie Ancienne école</b><br><b>Autres</b><br><b>&lt; 1949</b> |

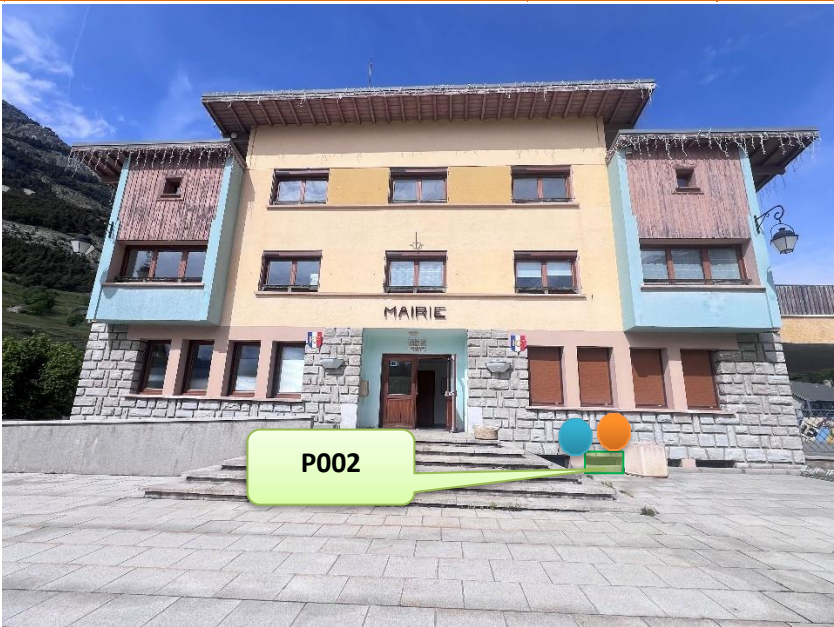
| Localisation | n° de sondage | Description | Echantillon | N° Echantillon | Photo |
|---|---|---|---|---|---|
| Façade SUD OUEST | 1 | Identifiant : M002<br>Description : mastic de vitrage blanc beige sec<br>Zone : cave occupée<br>Résultat : Absence d'amiante | Oui<br>BÂTIMENT MAIRIE / APPARTEMENTS / BUREAUX - Façade SUD OUEST : cae occupée | P002 | |

| LEGENDE | Mastic de vitrage blanc beige |

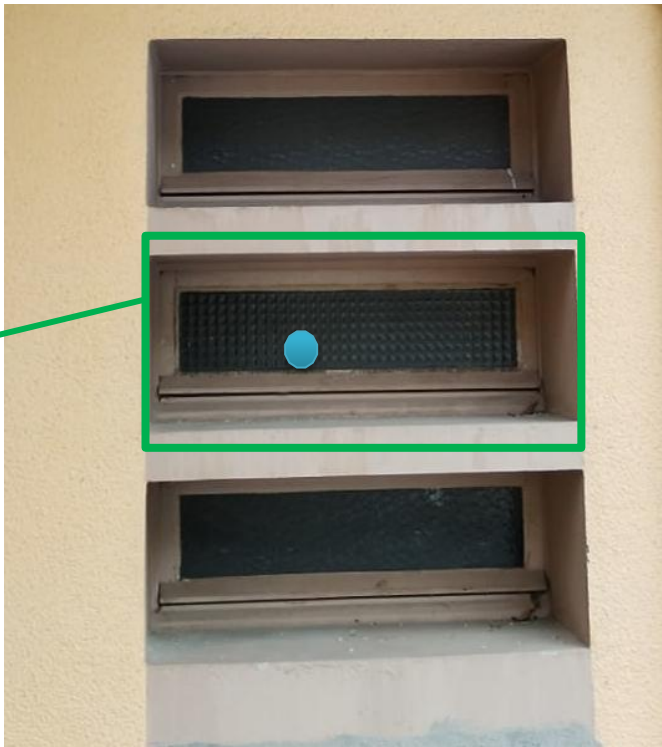
| Localisation | n° de sondage | Description | Echantillon | N° Echantillon | Photo |
|---|---|---|---|---|---|
| Façade NORD EST | 1 | Identifiant : M005<br>Description : mastic de vitrage blanc sec peint marron<br>Zone : cage escaliers fenetre quadrillée<br>Résultat : Absence d'amiante | Oui<br>BÂTIMENT MAIRIE / APPARTEMENTS / BUREAUX - Façade NORD EST : cage escaliers fenetre quadrillée | P005 | |

| LEGENDE | Mastic de vitrage blanc sec peint marron |

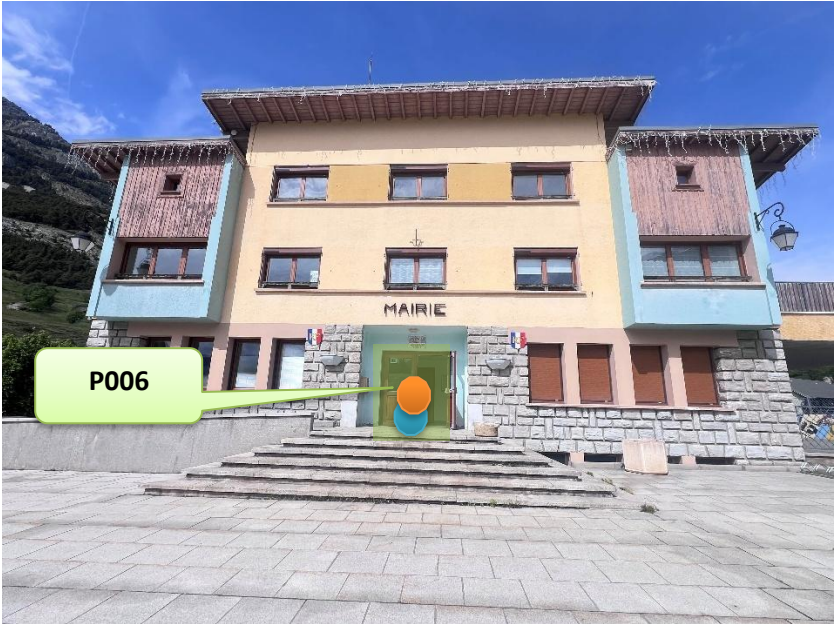
| Localisation | n° de sondage | Description | Echantillon | N° Echantillon | Photo |
|---|---|---|---|---|---|
| Façade SUD OUEST | 1 | Identifiant :M006<br>Description :mastic de vitrage marron souple<br>Zone : Porte entrée principale<br>Résultat : Absence d'amiante | Oui<br>BÂTIMENT MAIRIE / APPARTEMENTS / BUREAUX - Façade SUD OUEST : Porte entrée principale | P006 | |

| LEGENDE | |
|---|---|
| | Mastic de vitrage marron |

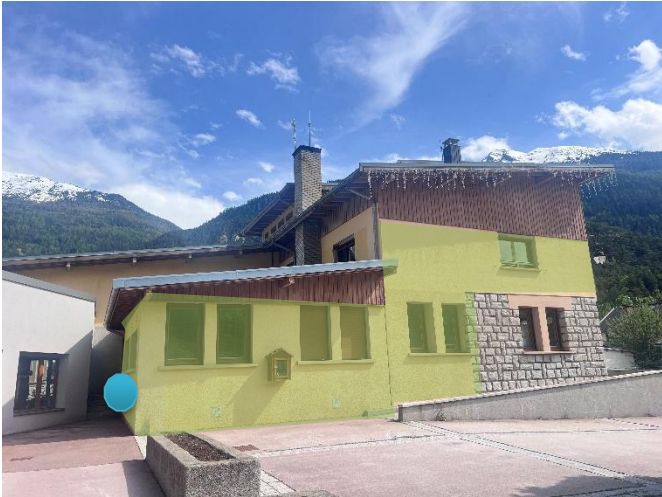
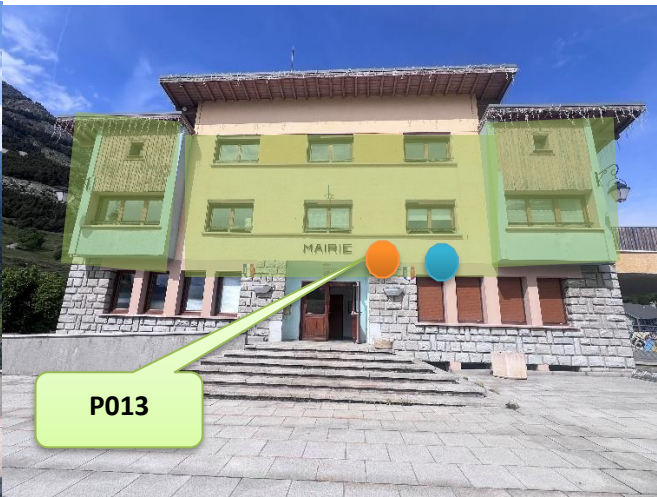
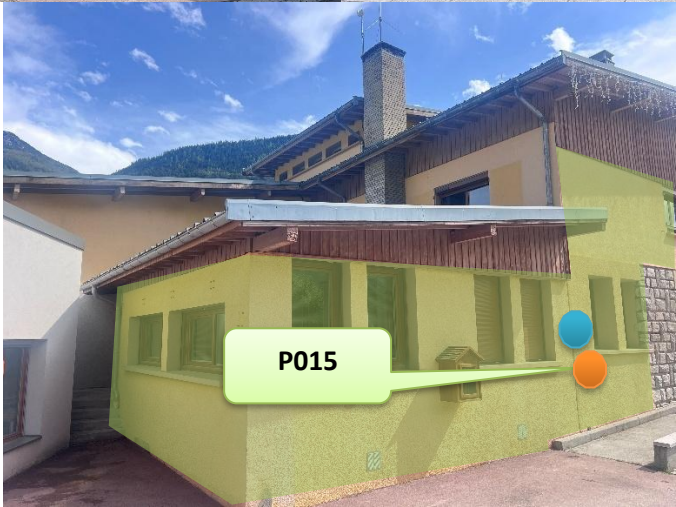
| Localisation | n° de sondage | Description | Echantillon | N° Echantillon | Photo |
|---|---|---|---|---|---|
| Façade SUD OUEST | 1 | <u>Identifiant</u> :M013<br><u>Description</u> :Enduit type ciment peint jaune<br><u>Zone</u> : Crépi projeté<br><u>Résultat</u> : Absence d'amiante | Oui<br>BÂTIMENT MAIRIE / APPARTEMENTS / BUREAUX - Façade SUD OUEST : façade SUD | P013 | |
| | 2 | <u>Identifiant</u> :M013<br><u>Description</u> :Crépis extérieur projeté<br><u>Zone</u> : façade NORD OUEST<br><u>Résultat</u> : Absence d'amiante | Oui<br>BÂTIMENT MAIRIE / APPARTEMENTS / BUREAUX - Façade SUD OUEST : façade NORD OUEST | P015 | |

| LEGENDE | |
|---|---|
| | Crépi extérieur projeté |

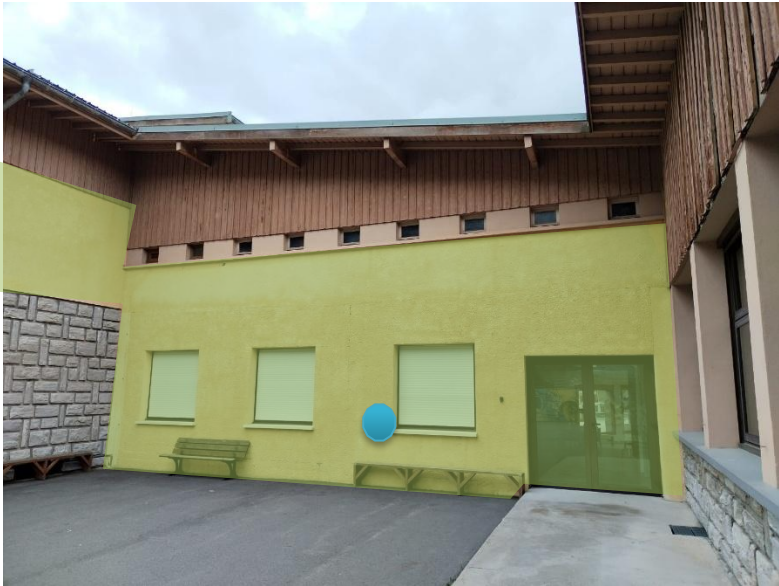
| Localisation | n° de sondage | Description | Echantillon | N° Echantillon | Photo |
|---|---|---|---|---|---|
| Façade SUD EST | 1 | Identifiant : M018<br>Description : Crépis projeté extérieur jaune<br>Résultat : Absence d'amiante (sur justificatif daté) | Aucun prélèvement | | |

| LEGENDE | Crépi extérieur (récent) |

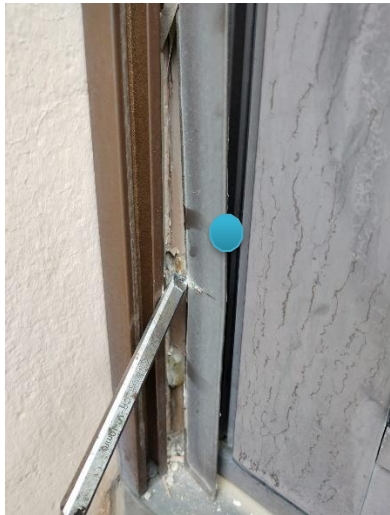
| Localisation | n° de sondage | Description | Echantillon | N° Echantillon | Photo |
|---|---|---|---|---|---|
| Façade SUD OUEST | 1 | Identifiant : ZPSO-001<br>Description : Joint type silicone marron<br>Résultat : Absence d'amiante | Aucun prélèvement | | |
| Façade NORD EST | 2 | Identifiant : ZPSO-001<br>Description : Joint type silicone marron<br>Résultat : Absence d'amiante | Aucun prélèvement | | |

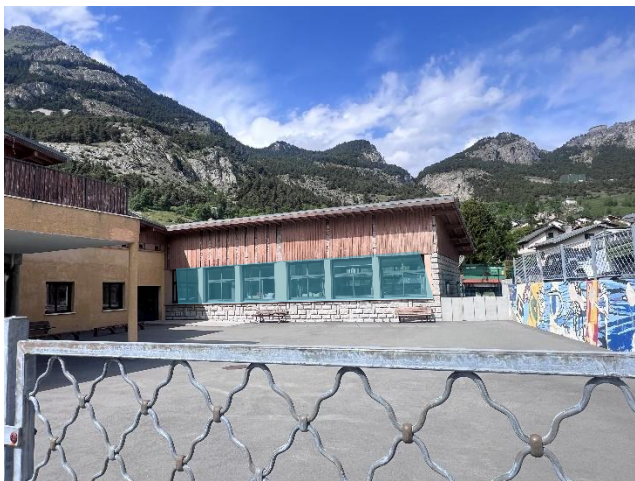
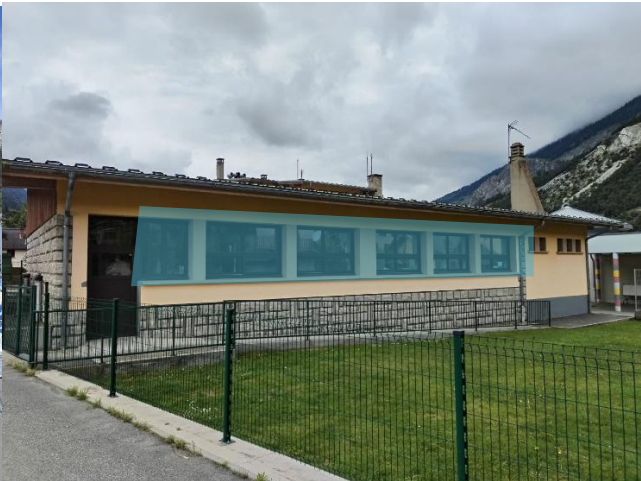
## ZPSO-002 : Partie à inspecter : Joint de vitrage (notamment châssis aluminium) (Joint caoutchouc noir).

Niveau : BÂTIMENT ANCIENNE ECOLE

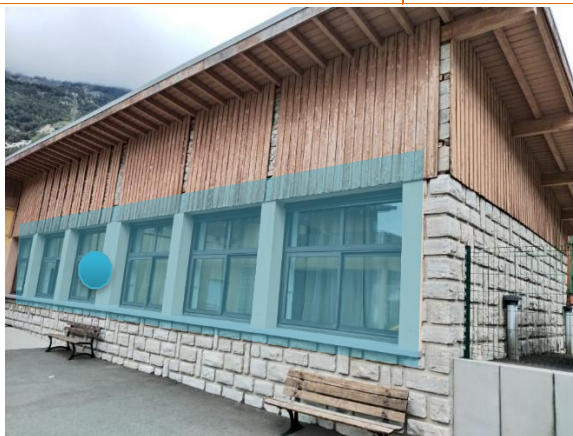
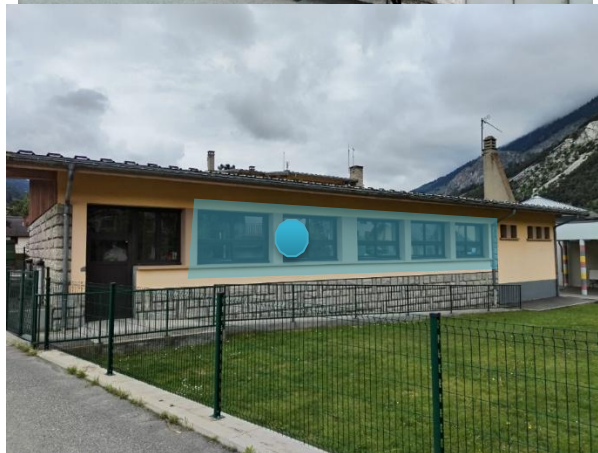
| Localisation | n° de sondage | Description | Echantillon | N° Echantillon | Photo |
|---|---|---|---|---|---|
| Façade SUD OUEST | 1 | Identifiant : ZPSO-002<br>Description : Joint caoutchouc noir<br>Zone : menuiserie en aluminium<br>Résultat : Absence d'amiante | Aucun prélèvement | | |
| Façade NORD EST | 2 | Identifiant : ZPSO-002<br>Description : Joint caoutchouc noir<br>Résultat : Absence d'amiante | Aucun prélèvement | | |

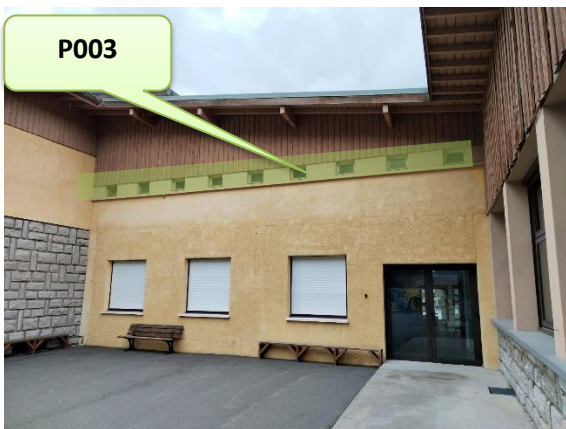
ZPSO-004 : Partie à inspecter : Joint de mastic de vitrage (mastic de vitrage blanc sec peint marron).

Niveau : BÂTIMENT MAIRIE / APPARTEMENTS / BUREAUX

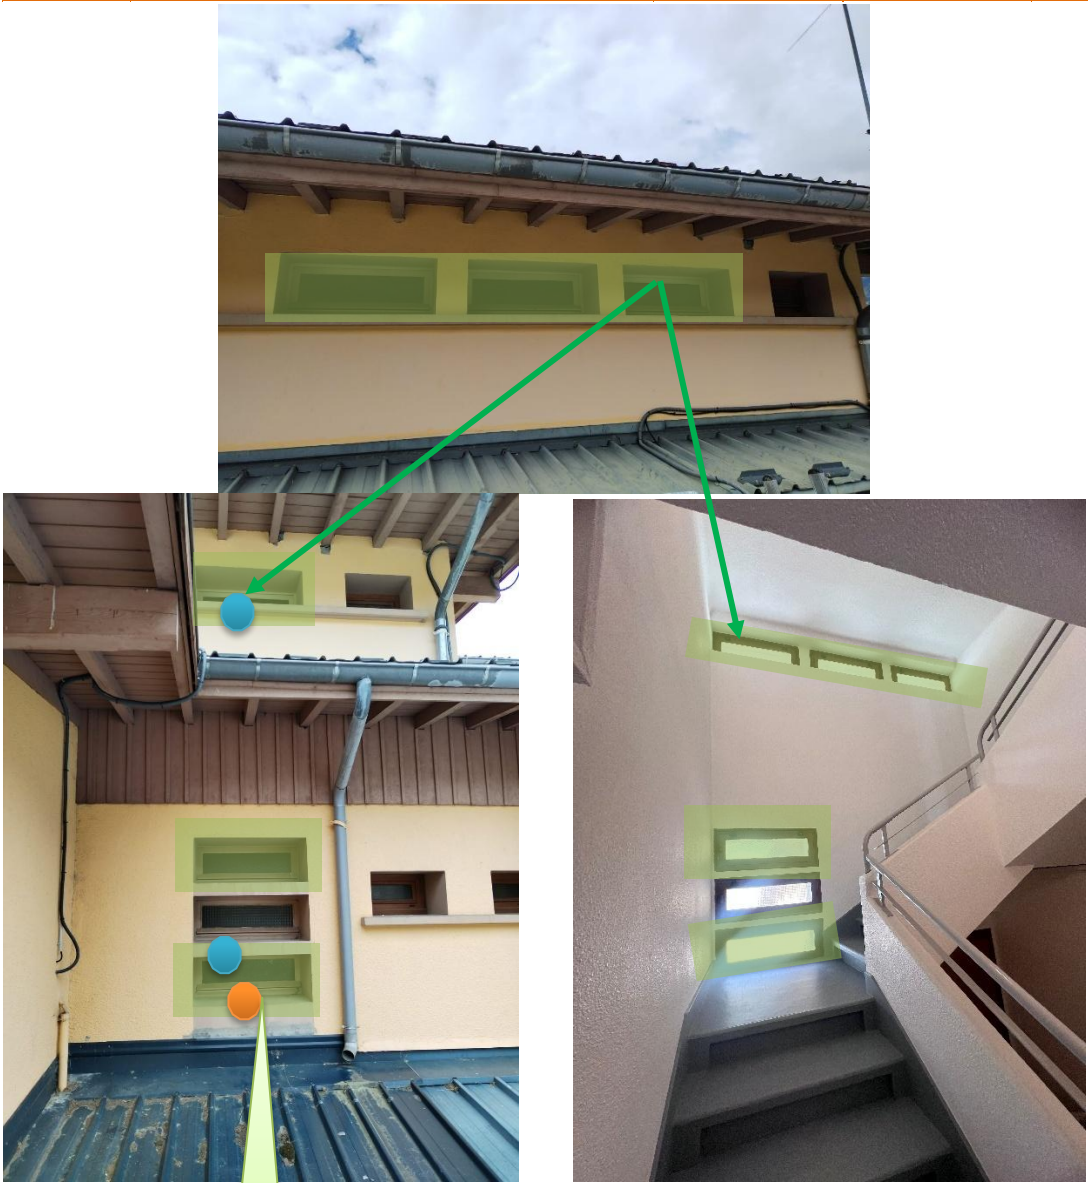
| Localisation | n° de sondage | Description | Echantillon | N° Echantillon | Photo |
|---|---|---|---|---|---|
| Façade NORD EST | 1 | Identifiant : ZPSO-004<br>Description : mastic de vitrage blanc sec peint marron<br>Zone : cage escaliers fenetre origine<br>Résultat : Absence d'amiante | Oui<br>BÂTIMENT MAIRIE / APPARTEMENTS / BUREAUX - Façade NORD EST : cage escaliers | P004 | |

| LEGENDE | Mastic de vitrage blanc sec peint marron |

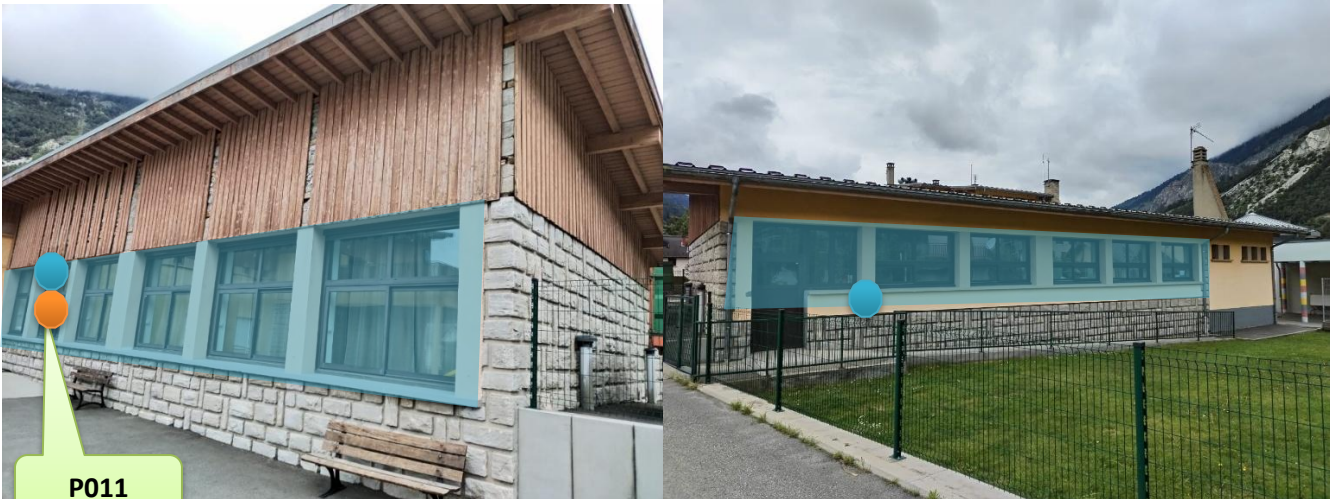
| Localisation | n° de sondage | Description | Echantillon | N° Echantillon | Photo |
|---|---|---|---|---|---|
| Façade SUD OUEST | 1 | <u>Identifiant</u> : ZPSO-005<br><u>Description</u> : Enduit de type ciment peint bleu marron et blanc<br><u>Résultat</u> : Absence d'amiante | Oui<br>BÂTIMENT ANCIENNE ECOLE - Façade SUD OUEST : poteau | P011 | |
| Façade NORD EST | 2 | <u>Identifiant</u> : ZPSO-005<br><u>Description</u> : Enduit de type ciment peint bleu marron et blanc<br><u>Résultat</u> : Absence d'amiante | Sondage et extension de la ZPSO du ou des échantillon(s) : P011 | Idem P011 | |

| LEGENDE | |
|---|---|
| | Crépi extérieur taloché |

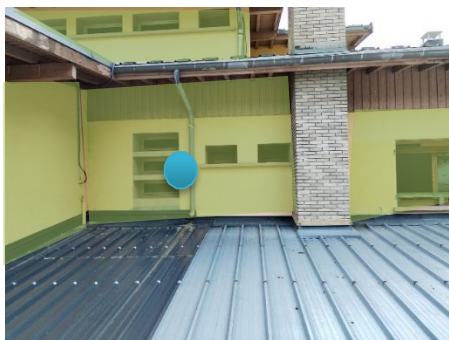
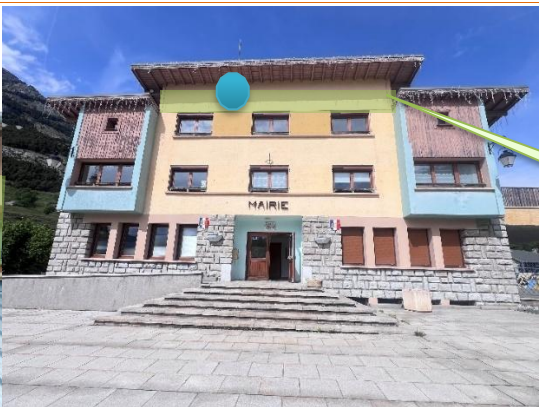
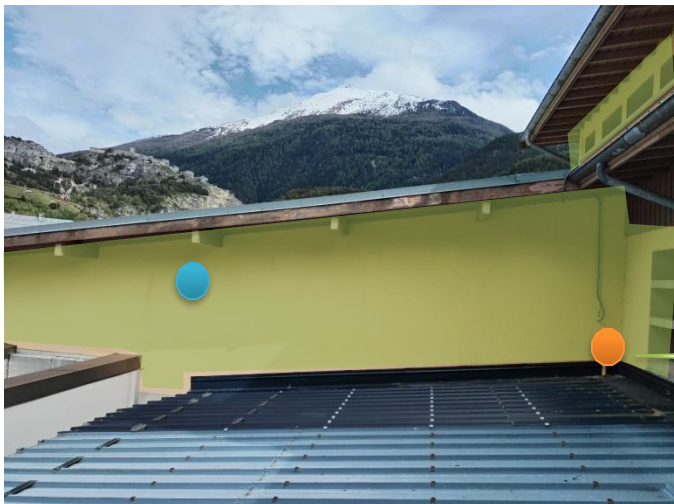
| Localisation | n° de sondage | Description | Echantillon | N° Echantillon | Photo |
|---|---|---|---|---|---|
| Façade NORD EST | 1 | <u>Identifiant</u> : ZPSO-006<br><u>Description</u> : Enduit type ciment peint jaune<br><u>Zone</u> : Crépi taloché partie haute<br><u>Résultat</u> : Absence d'amiante | Oui<br>BÂTIMENT MAIRIE / APPARTEMENTS / BUREAUX - Façade NORD EST : Partie haute surélevée | P012 | |
| Façade SUD EST | 2 | <u>Identifiant</u> : ZPSO-006<br><u>Description</u> : Crépis extérieur peint jaune<br><u>Zone</u> : Angle toiture haut EST<br><u>Résultat</u> : Absence d'amiante | Oui<br>BÂTIMENT MAIRIE / APPARTEMENTS / BUREAUX - Façade SUD EST : Angle toiture haut EST | P014 | |

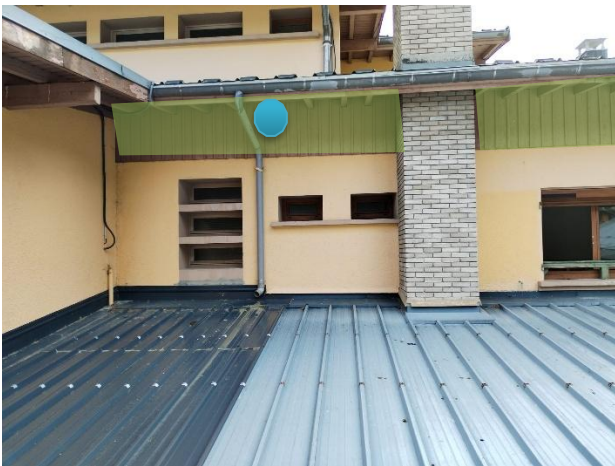
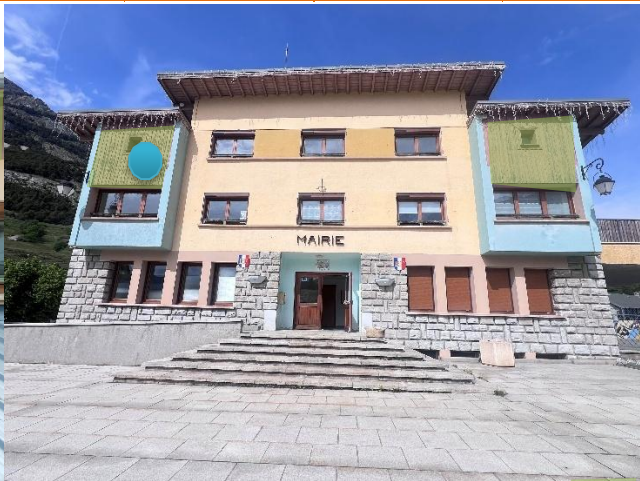
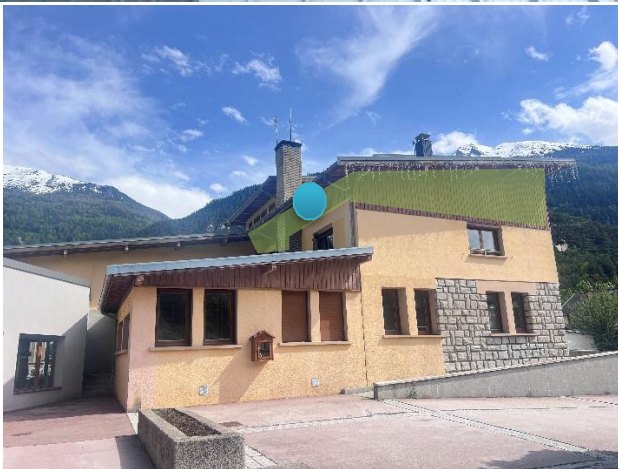
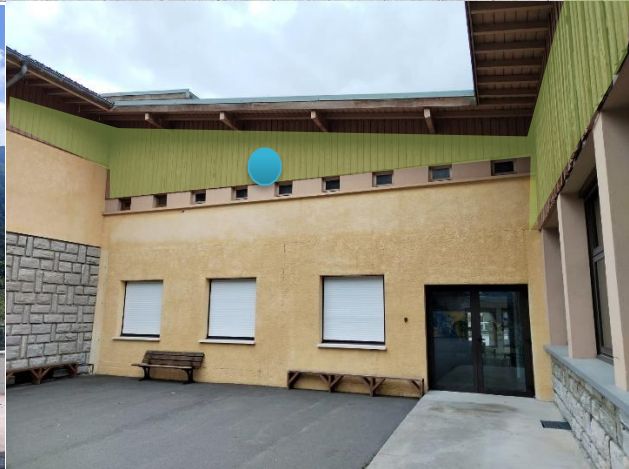
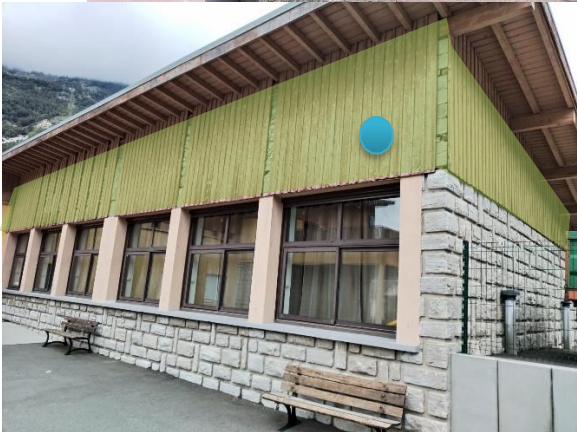
| Localisation | n° de sondage | Description | Echantillon | N° Echantillon | Photo |
|---|---|---|---|---|---|
| Façade NORD EST | 3 | Identifiant : ZPSO-007<br>Description : Planches en bois peint<br>Résultat : Absence d'amiante | Aucun prélèvement | | |
| Façade SUD EST | 4 | Identifiant : ZPSO-007<br>Description : Planches en bois peint<br>Résultat : Absence d'amiante | Aucun prélèvement | | |

| LEGENDE | |
|---|---|
| | Bardage bois peint |

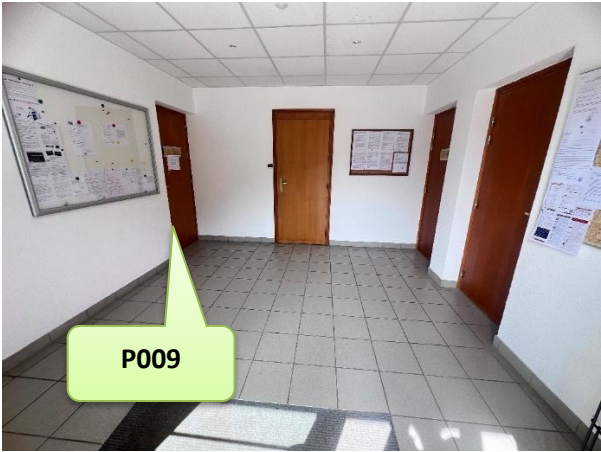
| Localisation | n° de sondage | Description | Echantillon | N° Echantillon | Photo |
|---|---|---|---|---|---|
| Entrée | 1 | Identifiant : M009<br>Description : Peinture décorative (vert et beige + crépi gouttelette peint blanc)<br>Zone : Embrasure porte mairie<br>Résultat : Absence d'amiante | Oui<br>MAIRIE Rez de chaussée - Entrée : Embrasure porte mairie | P009 | |

| LEGENDE | |
|---|---|
| | Plâtre enduit peint |

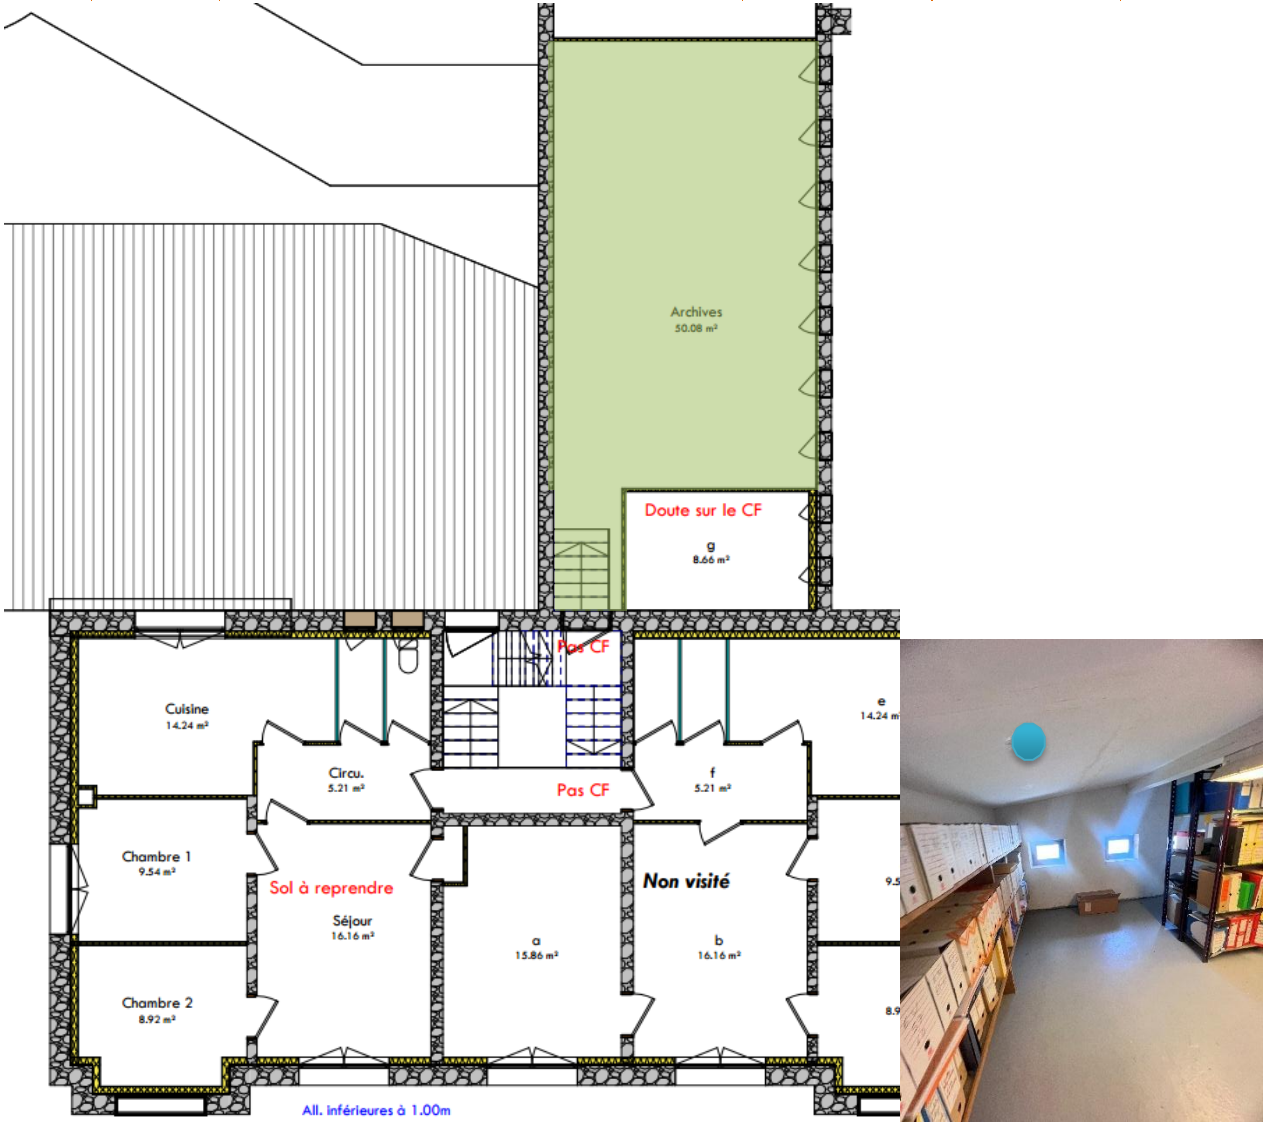
| Localisation | n° de sondage | Description | Echantillon | N° Echantillon | Photo |
|---|---|---|---|---|---|
| Archives | 1 | Identifiant : M019<br>Description : Bandes calicot<br>Résultat : Absence d'amiante (sur justificatif daté) | Aucun prélèvement | | |

| LEGENDE | |
|---|---|
| | Bande calicot + enduit de jointoiment |

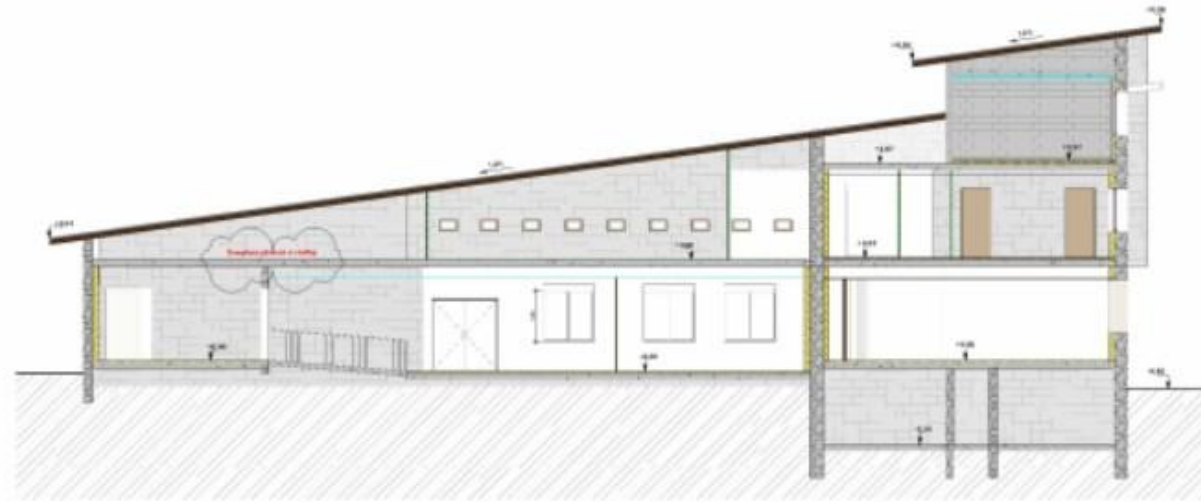
Planche (croquis) de repérage technique effectué par le cabinet : ID ALPES, auteur : GIRAUD Fabrice  
Dossier n° 25/IDA/0270 du 30/06/2025  
Adresse du bien : Bâtiment Mairie Ancienne école  
154 Rue de l'Eglise 73500 AVRIEUX France
